Metodika stanovení rizika napadení fasád s ETICS mikroorganismy

Certifikovaná metodika

Září 2017

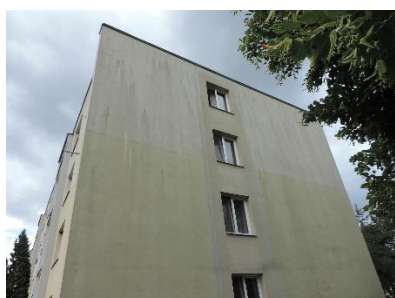
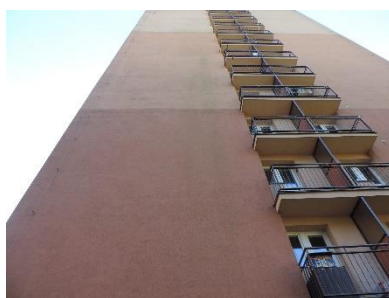
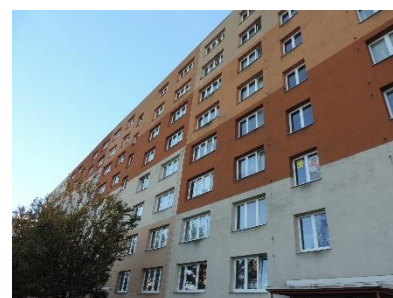
Obr. 1 – 3: Vzorová foto objektů napadených mikroorganismy v řádu nad cca 25 % plochy pláště fasády.

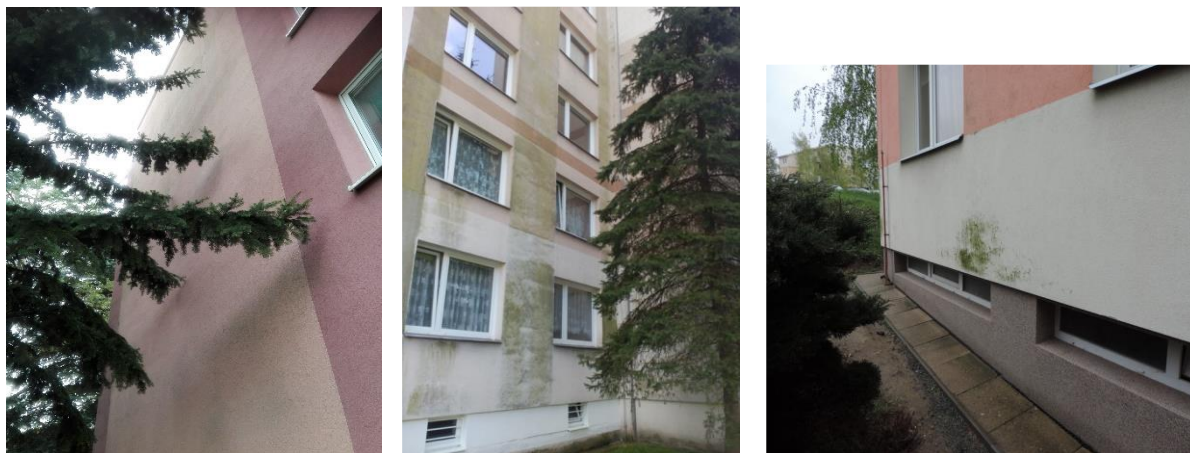
1) Bezprostřední blízkost vegetace.

Příčina znečištění: vznik mikroklimatu, zastínění a zvýšená vlhkost, mikroorganismy z vegetace. Možnost odstranění: odstranění vegetace nebo zvýšená ochrana povrchové úpravy.

Obr. 5 – 7: příklady nevhodné blízkosti zelené vegetace a její důsledky.

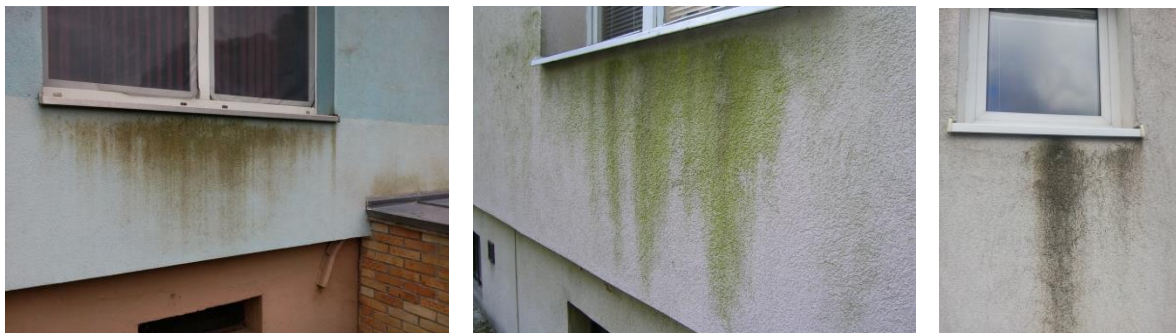
2) Znečištění pod parapetem.

Příčina znečištění: kondenzace vlhkého vzduchu procházejícího konstrukcí na spodní části parapetu. Možnost odstranění: úprava zateplení parapetu, utěsnění

Obr. 8 – 10: příklady a důsledky špatně odizolovaného parapetního oplechování.

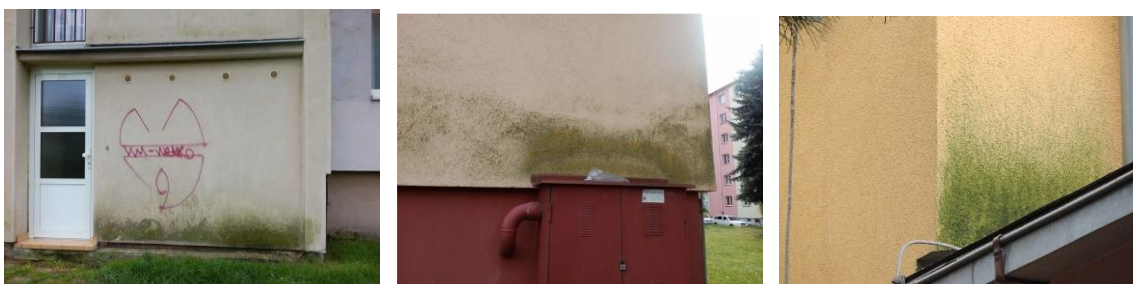
4) Místní znečištění nad terénem, oplechování atd.

Příčina znečištění: zvýšená vlhkost z důvodu odstříkovaní vody na fasádu. Možnost odstranění: stavební úpravy, změna sklonu oplechování, přetažení oplechování cca 15 cm do výšky.

Obr. 14 – 16 příklady a důsledky zvýšeného ostříku vody.

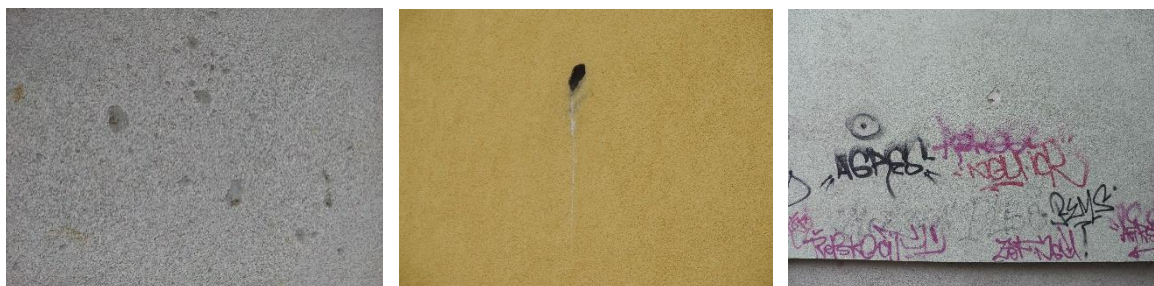
6) Mechanické poškození povrchů fasád.

Příčina poškození je dána lidskou činností a vandalstvím nebo otvory způsobené datly a strakapoudy.

Obr. 20 – 22 příklady poškození fasády s ETICS vandalstvím a ptáky.

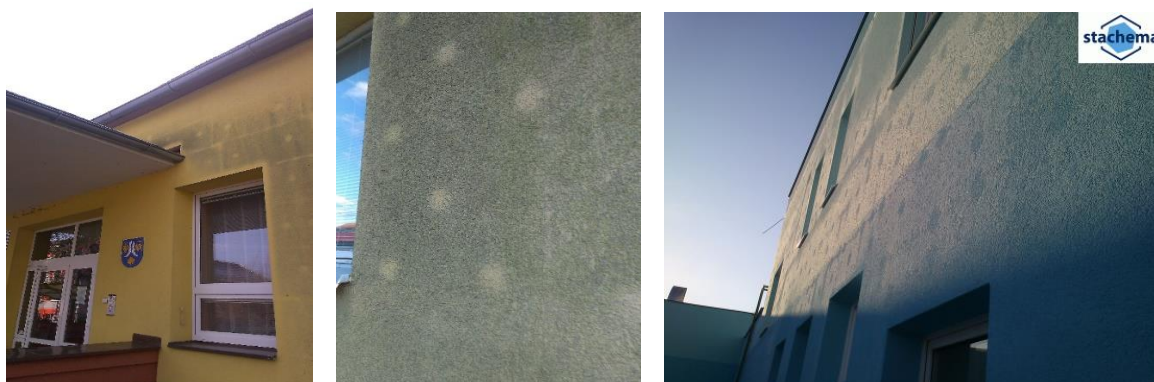
7) Prokreslení kotvících prvků.

Příčina je použití nevhodných kotvících prvků a vznik bodových tepelných mostů na fasádě.

Obr. 23 – 25 příklady prokreslování hmoždinek.

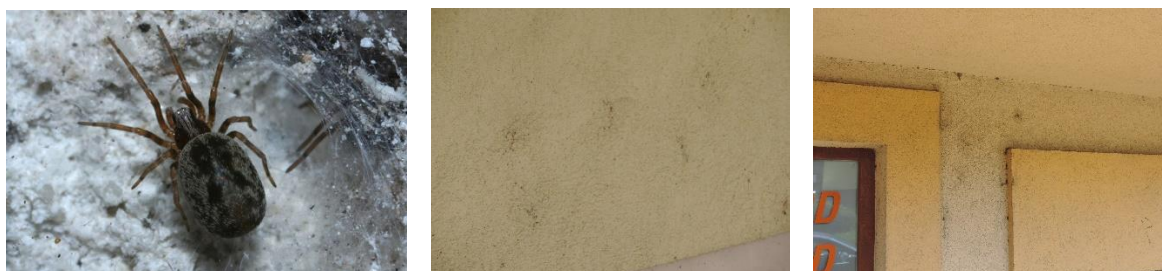
8) Pavučiny pavoučků na fasádě.

Příčina je 3 mm pavouček: cedivečka západní (*Dictyna civica*), nejoblíbenější odstíny fasád jsou žluté a žluto-okrové, které lákají mšice a mušky.

Obr. 26 – 28 původce a příklady pavučin na fasádě (obr. 26 - Daniela Procházková 2012).

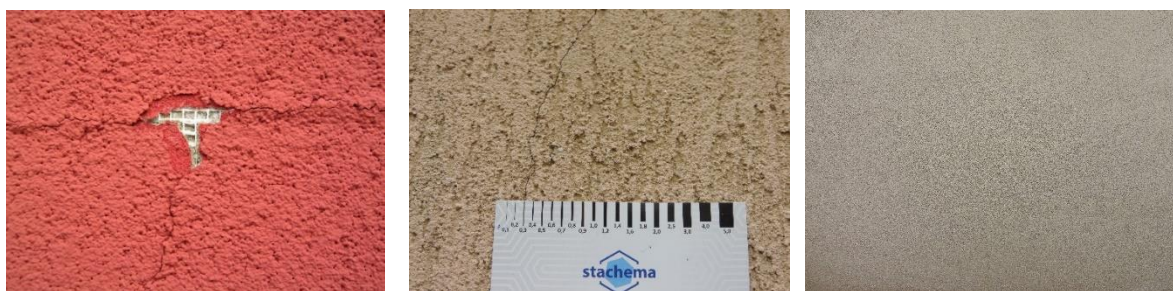
9) Trhliny v povrchové úpravě ETICS.

Příčiny jsou v základní výztužné vrstvě nesprávně vložená výztužná síťovina, nekvalitní lepidlo základní výztužné vrstvy, příliš tmavý odstín omítkoviny atd.

Obr. 27 – 29 příklady trhlin a prasklin na fasádě s ETICS.

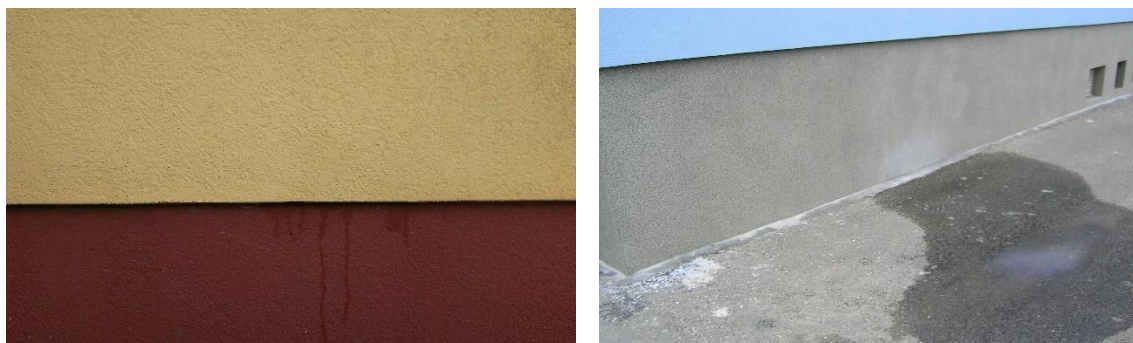
10) Zatékání do ETICS s MW vlivem nevhodné montáže oplechování.

Příčinou jsou deště spojené se silným větrem, které „zaženou“ dešťovou vodu pod oplechování např. pod římsou a voda „protéká“ dolů ETICS nebo pod ETICS (může vtékat i do interiérů).

Obr. 30 – 31 příklady protékání vody izolantem nebo pod izolantem ETICS.
